Desenzano del Garda, 06/05/19

Movimento 5 Stelle Desenzano del Garda

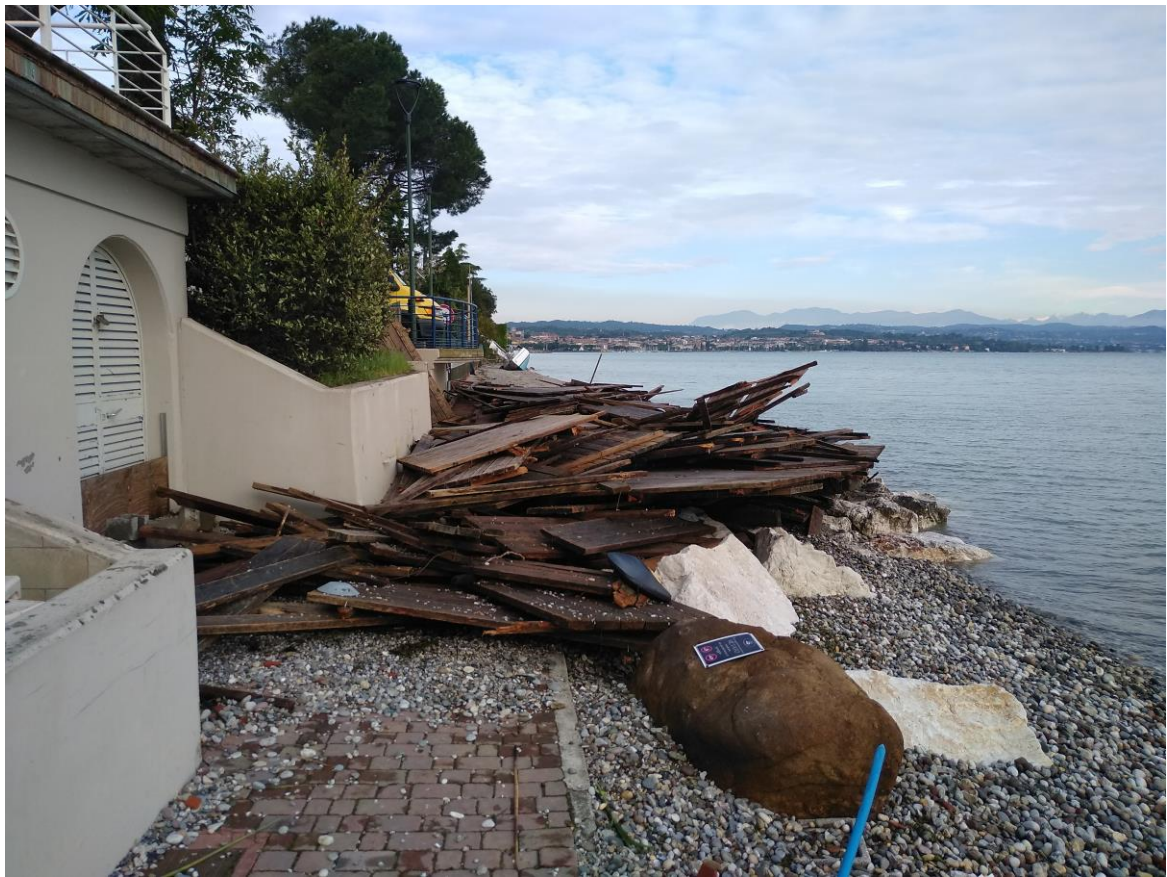
*Nella prima fotografia si vede quello che resta della passeggiata a lago in **località Spiaggia d'Oro** a Desenzano, a causa degli effetti della tempesta di ieri la maggior parte dei rivestimenti in travetti di legno di tutta la passeggiata a lago sono andati distrutti, con loro anche gli impianti elettrici e l'illuminazione a raso, in molti punti è stata seriamente danneggiata anche la pavimentazione in cemento, soprattutto dove presenti parti in pietra o marmo, come al Desenzanino o nel tratto di passeggiata che da Desenzano porta verso la Lepanto (peraltro già pesantemente danneggiata nelle scorse settimane). Diversi pontili sono andati completamente distrutti, soprattutto a Sirmione, innumerevoli gli alberi sradicati, diverse anche le imbarcazioni che hanno rotto gli ormeggi e si sono spiaggiate.*

Lo scenario è inquietante e rende l'idea anche a distanza di ore della potenza scatenata dal vento che ha soffiato con incredibile forza e costanza per tutta la giornata di domenica. I danni ammonteranno a diverse centinaia di migliaia di euro, probabilmente diversi milioni

considerando anche i comuni limitrofi. Appare evidente come modalità costruttive ormai consolidate e riportate sistematicamente in tutti i capitolati tecnici dei recenti progetti di passeggiate a lago appaiano oggi sostanzialmente inadeguate a condizioni sicuramente eccezionali ma a cui, ripetiamo, dovremo abituarci.

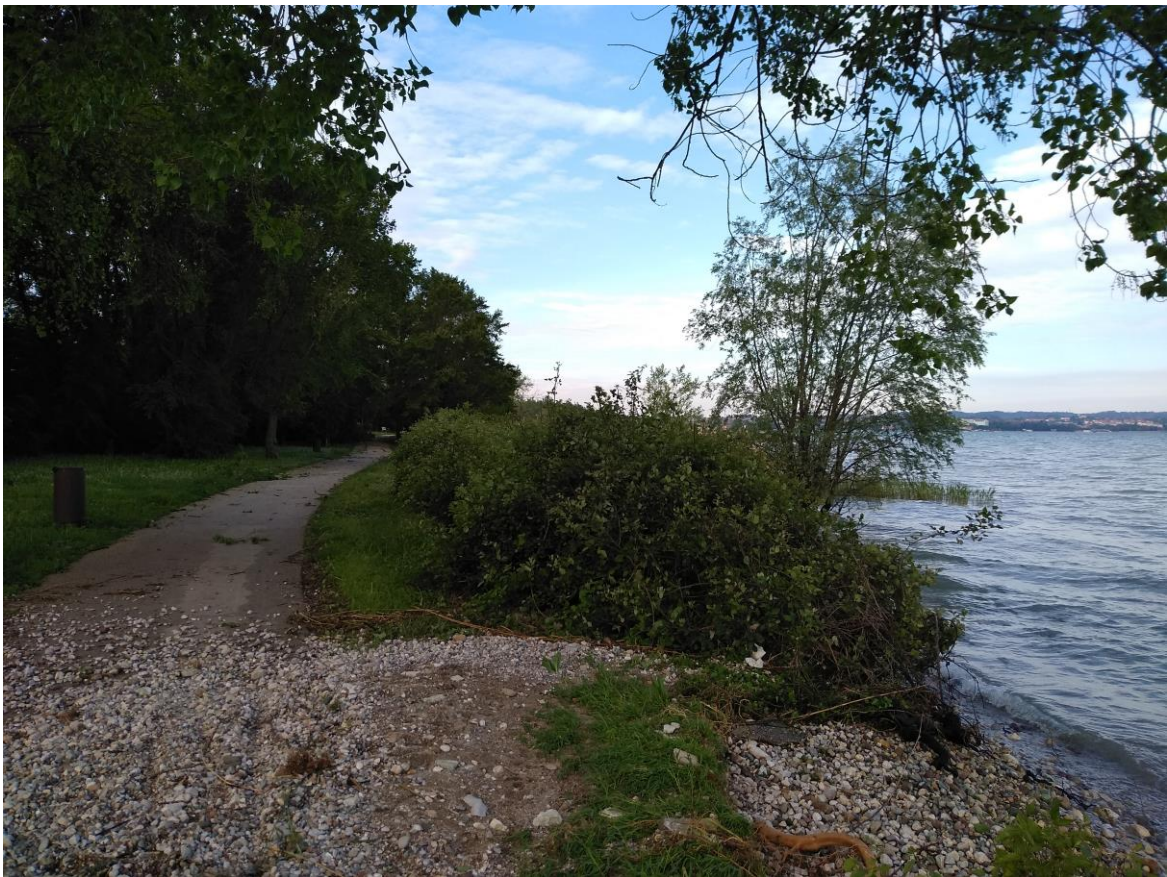
*Nella seconda fotografia siamo in territorio di Sirmione **località Brema**, pochi chilometri a Est rispetto al punto precedente, anche qui il vento ha picchiato forte per ore, eppure se non fosse per qualche sasso che nel primo tratto ha invaso la passeggiata quasi non ce ne accorgeremmo. In questo tratto di costa il camminamento corre a meno di 5 metri di distanza dall'acqua, il livello è pochi centimetri sopra quello del lago e non ci sono né grossi massi frangiflutti né tanto meno muraglioni di cemento armato a proteggere l'uomo dal lago in tempesta. Eppure qui quel sottile equilibrio che in molti altri tratti si è infranto rovinosamente ha resistito alla perfezione, garantendo una ottimale convivenza tra uomo e natura anche in condizioni estreme.*

*Innanzitutto una riva che degrada dolcemente, al posto di corpi estranei ed ostacoli che subiscono inevitabilmente la furia del lago, poi un sottofondo composto da terra sul quale cresce un rigoglioso prato naturale che si spinge fino al bagnasciuga e che con le sue radici crea una indistruttibile rete sotterranea, al posto di infinite distese di ghiaia e sassi di riporto pronti a essere trascinati per metri dalla spinta delle onde, una fascia di vegetazione a canneto che occupa i primi metri verso il largo funge da primo freno smorzatore per le onde pronte a infrangersi, seguita a riva da un folto cespuglio di rovi e arbusti intrecciati tra loro a formare un formidabile air-bag naturale, un cuscinetto dalle incredibili proprietà meccaniche in grado di assorbire una quantità impressionante di energia dissipandola semplicemente assecondandone i movimenti senza cedere di un centimetro e spezzando quella enorme mole d'acqua in mille innocui rivoli. Un insieme di **dispositivi naturali abbinati sapientemente** per fronteggiare qualsiasi avversa condizione atmosferica che anche questa volta non hanno ceduto alla violenza del lago in tempesta.*

Il confronto tra le due differenti situazioni è chiaro ed eloquente e fornisce tutte le risposte e le indicazioni necessarie al progettista che volesse comprendere e capire quali sistemi adottare per fronteggiare al meglio circostanze naturali eccezionali ad oggi mai considerate.
